# 事故調査委員会中間報告

2013 年 1 月 18 日

事故調査委員会

2012 年 9 月 29 日 14 時 35 分頃、株式会社日本触媒姫路製造所において、高純度アクリル酸精製塔のボトム拔出液を一時貯蔵する中間タンク（機番 V-3138、公称容量 70m<sup>3</sup>）が爆発・火災を起こし、隣接するアクリル酸タンク、トルエンタンク及び消防車両にも延焼した。

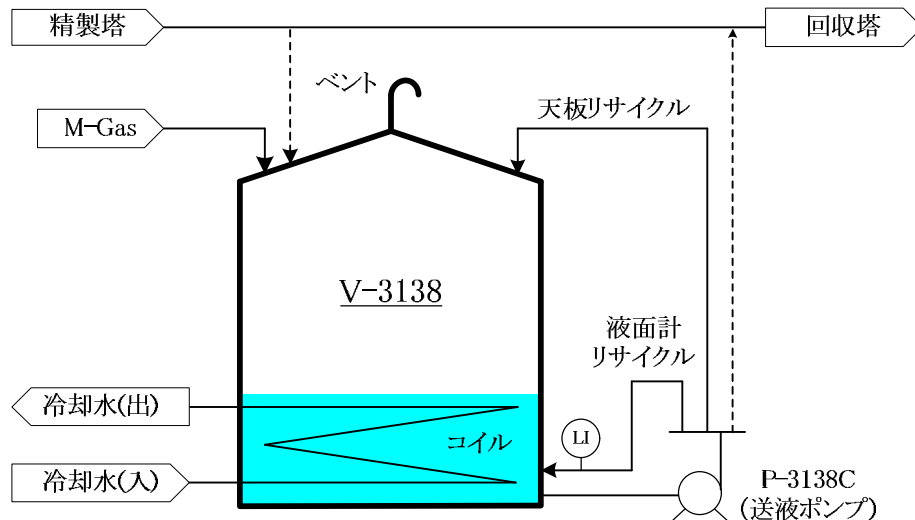
（図－２）V-3138 概要図

- ・1985年11月に設置された公称容量70m<sup>3</sup>のコーンルーフ型タンクである。
- ・精製塔の停止時等に精製塔からの抜き出し液を一時貯蔵する中間タンクであり、通常、精製塔ボトム液はV-3138を経由せず回収塔へ直接供給されるため、当該タンクへの液の出入りはない。
- ・タンク内部には、アクリル酸の凍結防止と当該タンクへ流入した液の冷却を兼ねて、冷却水コイルが設置されている。コイル上面までの液容量は約25m<sup>3</sup>である。
- ・アクリル酸は引火性液体であるが、その蒸気は酸素濃度が8vol%以下では燃焼しないため、タンク空間部には7vol%の酸素と93vol%の窒素からなるミックスガス(M-Gas)を供給し、シールしている。

- ・タンクの貯蔵液は送液ポンプ（P-3138C）を介して、同じタンクへ循環されている。循環先はタンク側板下部に設置された液面計ノズル部（液面計リサイクル）及びタンク天板（天板リサイクル）の2箇所がある。

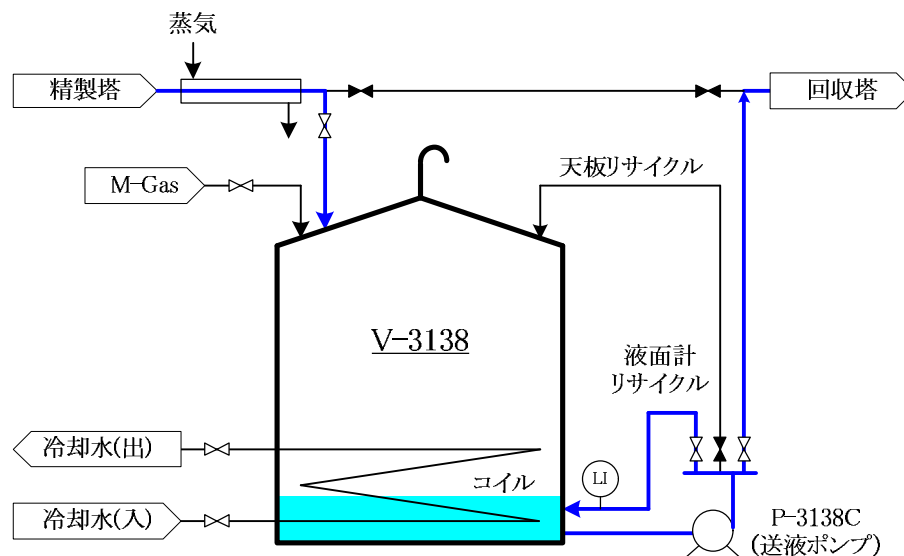
(図－ 3) V-3138 液溜め前の状態

- ・全面停電工事後、V-3138冷却水コイルへの通水、及びM-Gasシールを開始した。また、送液ポンプ（P-3138C）を起動させ、液面計リサイクルを開始した。
- ・粗アクリル酸製造設備の運転状況に特に異常は認められず、精製工程より得られる粗アクリル酸に供給されていた安定剤も基準に対して不足していなかった。
- ・高純度アクリル酸製造設備については、9月21日に精製塔及び回収塔の運転をスタートした。この時、精製塔ボトム液は回収塔へ直接供給されていた。
- ・9月24日に精製塔ボトム液をV-3138経由にて回収塔へ供給する運転とし、その運転の間はV-3138の液量は約10m<sup>3</sup>でほぼ一定の状態に保持されていた。
- ・精製塔ボトム液は、析出物による詰り防止のため蒸気ジャケット配管を通じて送液されており、V-3138流入時点における液温は、蒸気温度とジャケット配管長さなどから約100℃と推定される。
- ・精製塔へ供給される安定剤等は基準に従って投入されていた。

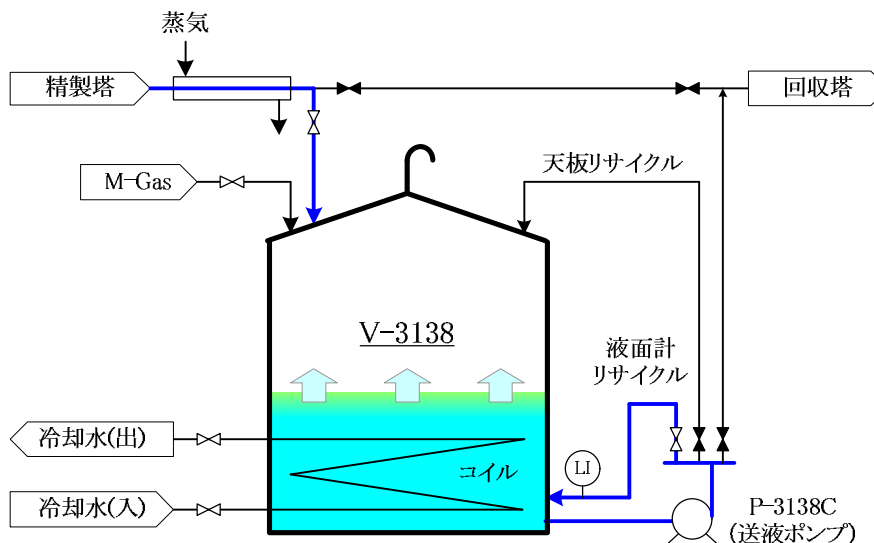
(図－ 4) V-3138 液溜め中の状態

- ・後日実施予定の回収塔能力アップテスト準備のため、9 月 25 日 9 時 30 分頃より V-3138 から回収塔への送液を停止し、V-3138 の液溜めを開始した。
- ・精製塔へ供給される粗アクリル酸、安定剤等に特に変化はなく、運転状況にも異常は認められなかった。
- ・V-3138 の液量は、液溜めを開始してから約 77 時間後の 9 月 28 日 14 時 00 分頃に 60m<sup>3</sup> に到達した。その間 V-3138 の貯蔵液の天板リサイクルは実施されなかった。
- ・V-3138 下部の液はコイルにより冷却されるが、コイル上面より上部の液は冷却されにくくなり、貯蔵液縦方向に不均一な温度分布が生じた。その結果、比較的温度が高い領域において、アクリル酸の二量体 (DAA) 生成反応が緩やかに進行、この反応熱が温度を徐々に上昇させたと推定される。しかし、V-3138 には温度計が設置されておらず、温度上昇を検知できなかった。

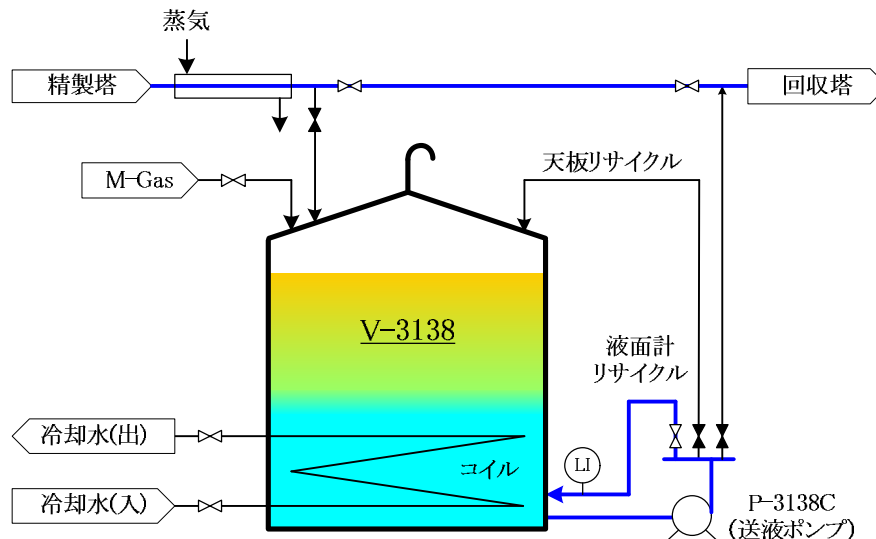
(図－5) V-3138 液溜め後の状態

- ・9月28日14時00分頃にV-3138の液量が60m<sup>3</sup>に到達した。その後、精製塔ボトム液を回収塔への直接供給に切り替えた。
- ・V-3138の貯蔵液の天板リサイクルはその後実施されなかった。したがって、コイル上面より上部の液は冷却されず、比較的温度が高い状態で保持された。

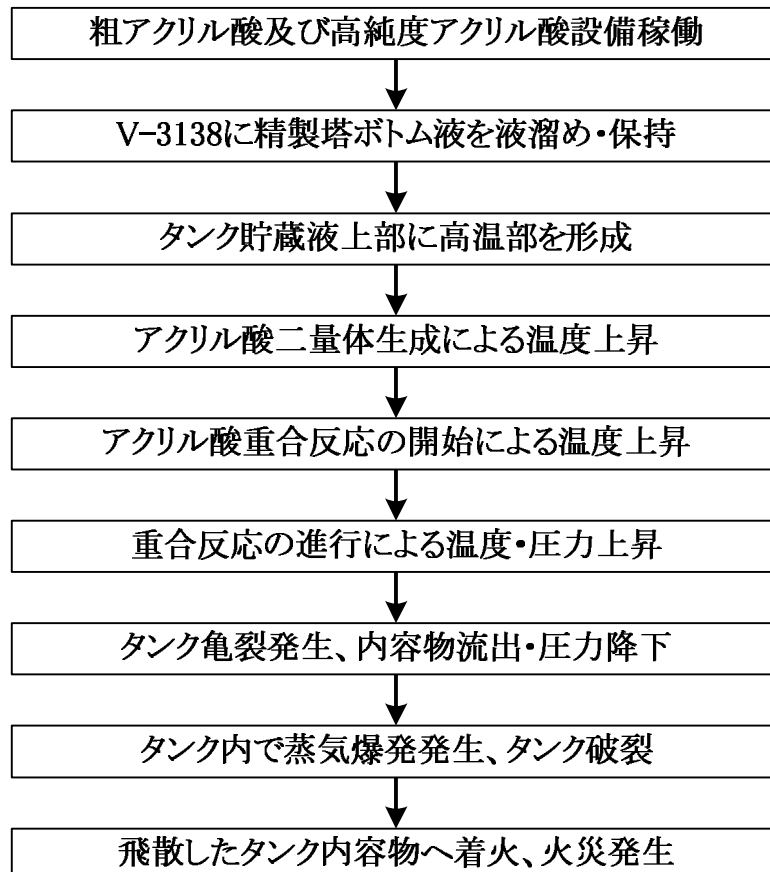
(図－6) 事故シナリオ

液溜めを実施した V-3138 の貯蔵液上部に冷却が不十分な高温部が形成され、長時間滞留したために、アクリル酸の二量体(DAA)生成反応が進行、その反応熱により温度が上昇した。

その後、アクリル酸が重合反応を開始する温度条件に達し、その重合熱で更に温度が上昇した。そのため、タンク内は沸騰状態となり圧力が上昇、タンクに亀裂が生じた。

その亀裂からタンク内容物が流出し、圧力が急激に降下したため、蒸気爆発が起こった。

その結果、タンクが破裂し、飛散した内容物に着火し、火災が発生した。

- (1) 中間タンクへ高温の精製塔ボトム液を受け入れ、また、タンクの貯蔵液量を増加したにもかかわらず天板リサイクルを実施しなかったために、冷却不足となり、タンク内でアクリル酸を高温で長時間滞留させることになった。
- (2) アクリル酸二量体が、高温時において低温時と比較して早い反応速度で生成することは認識していたものの、その反応熱がタンク貯蔵液の温度上昇まで繋がる潜在的危険性があることを十分に認知していなかったため、タンクの貯蔵液温度の上昇を招いた。
- (3) タンク貯蔵液の温度検知および温度監視の不備があったことにより、アクリル酸の重合反応が進行するまで異常な状況を把握できなかった。

- ① 温度検知及び温度管理の強化（遠隔監視等）
- ② 高純度アクリル酸精製塔ボトム液移送配管（蒸気ジャケット）の仕様変更

- ① 温度管理範囲（閾値）の見直し及び逸脱時の対応明確化
- ② タンク貯蔵液の天板リサイクルの常時実施
- ③ アクリル酸二量体生成による潜在的危険性に関する教育の徹底
