株式会社日本触媒 姫路製造所  
アクリル酸製造施設 爆発・火災事故  
調査報告書

2013年3月

株式会社日本触媒 事故調査委員会

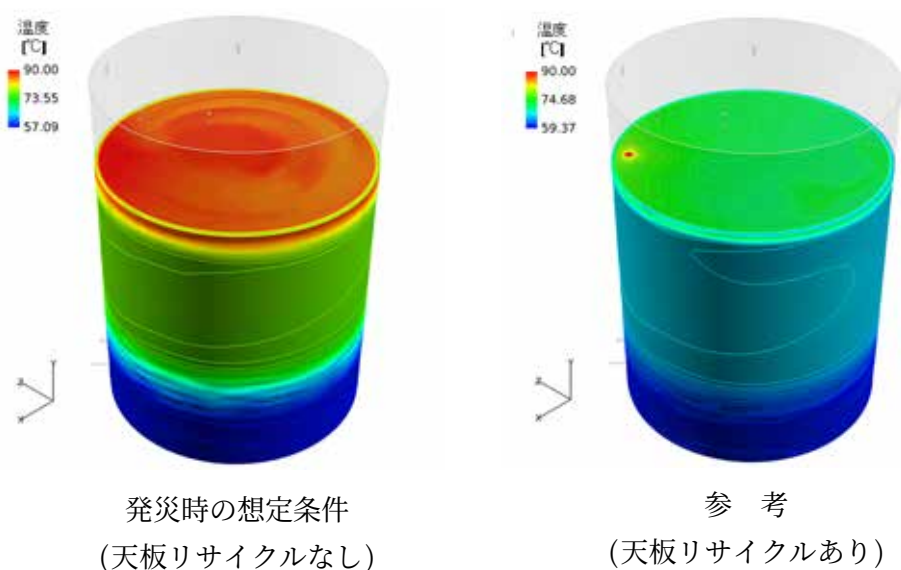
(図4-5) V-3138 における 60m<sup>3</sup>到達時の流動解析結果

V-3138貯蔵液の天板リサイクルはその後実施されなかった。したがって、コイル上面より上部の液は冷却されず、比較的温が高い状態で保持された。V-3138貯蔵液の温度分布を推定する目的で、V-3138の3次元モデルを作成し、反応熱を考慮しない条件でANSYS Fluent Ver.13を使用して流動解析を行った。その結果が図4-5であり、天板リサイクルがない条件では、60m<sup>3</sup>到達直後の貯蔵液表層部では平均約87℃の比較的高温な領域が存在する推定結果となった。

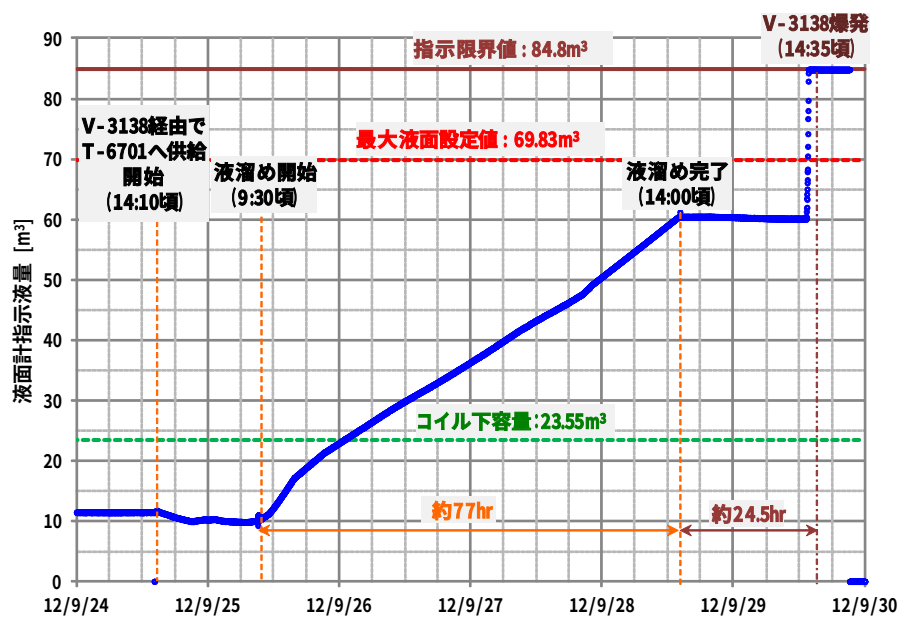
(図 4 - 6) V-3138 液面計指示液量の推移 (爆発事故まで)

V-3138の差圧式液面計の指示値が、13:20頃より上昇を開始し、13:30頃に最大液量設定値(69.8m<sup>3</sup>)を表示し、13:40頃には計器指示限界値(84.8m<sup>3</sup>)を振切ったことで、V-3138内部の圧力上昇の挙動がわかる。この圧力上昇は、重合反応がさらに進行し、V-3138内が沸騰状態となることで蒸発量が増加し、ベント等からのガス排出能力を超えたために発生したと推定される。この液面計指示液量の推移を図4-6に示す。

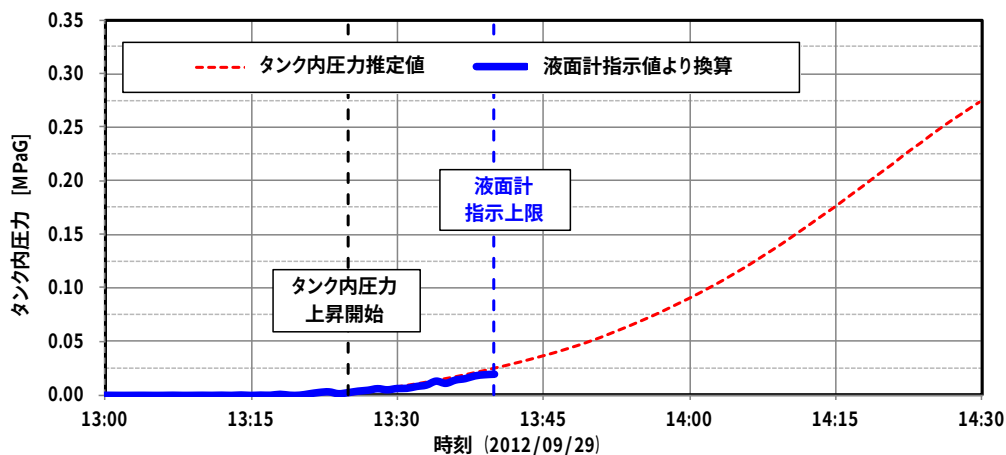
(図 4 - 7) V-3138 液面計指示値 (圧力換算値) と圧力上昇の推移

その後もV-3138の圧力は上昇を続け、タンク側板にき裂が発生した。き裂発生時の圧力は、タンクの構造解析から推定した結果が0.24～0.29MPaG、断熱重合実験の反応データから推定したV-3138内部の到達圧力は、0.27MPaG程度となった。推定した圧力上昇の推移を図4-7に、推定に用いたモデルを資料-2に示す。なお、この時のV-3138貯蔵液温度は、高温部で230～240℃程度と推定される。また、断熱重合実験の反応データについては資料-1、構造解析より推定した結果については4.2.1の章で述べる。

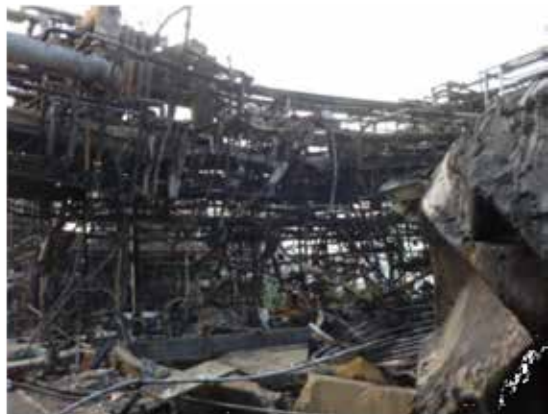
(4) 発災タンク西側ラック(南東より撮影)

図 4－8 に示す周辺設備の損傷状況としては、V-3138 と同じ防液堤内に設置されていたタンク V-3116（100m<sup>3</sup>：アクリル酸タンク）、V-3124（50m<sup>3</sup>：トルエンタンク）、V-3145B/V-3147B/V-3147C/V-3148C（各々 5m<sup>3</sup>：安定剤タンク）の 6 基と防液堤西側に配置されていたポンプ数台に大きな損傷があった。また、防液堤南側の建屋（電気室）、周辺ラック、配管、ケーブルおよび消防車両にも大きな損傷が見られた。

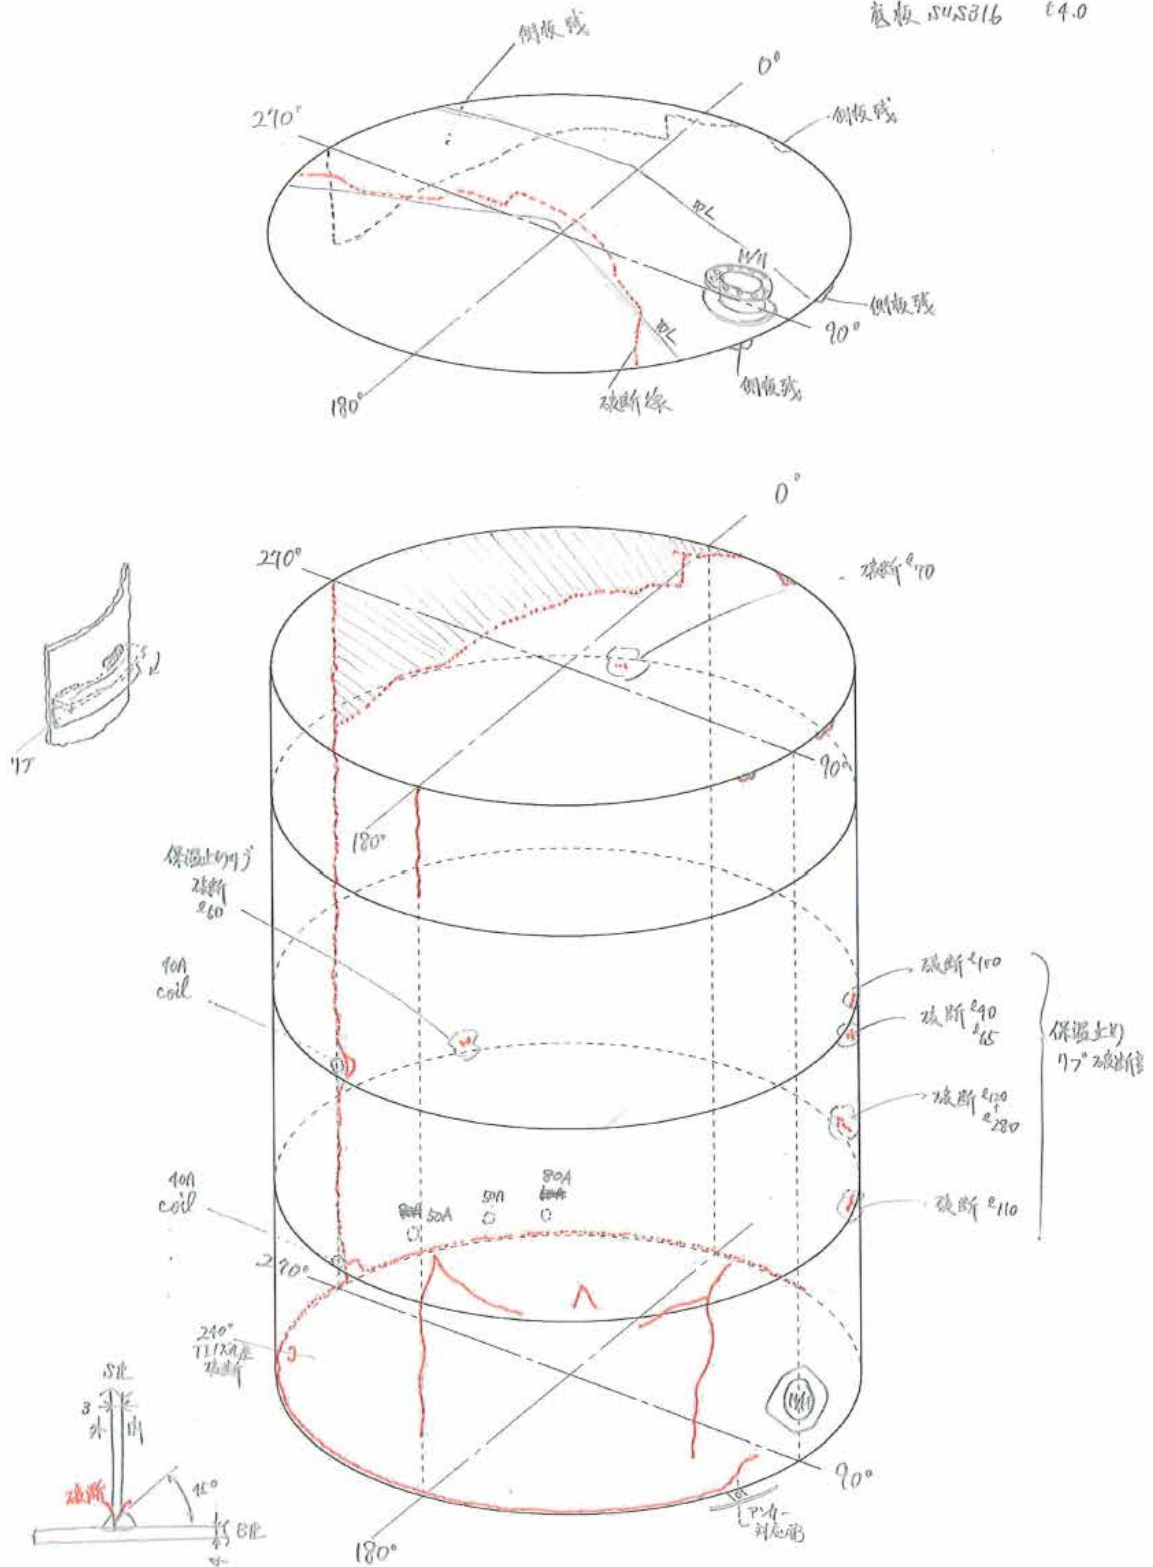
(図4-9) V-3138 破片を復元した全体図 (スケッチ図)

側板との接合部近傍が破断して分離し、さらに二つに分裂して、共に約 50m 程度飛散していた。

270° 方向で縦方向にほぼ直線的に裂け、観音開きになるまで変形し、1 枚の板に近い状態で発災現場の防液堤内に残った。

側板との接合部近傍で破断していた。一部破断せずに側板とつながった状態で、側板と共に防液堤内に残っていた。

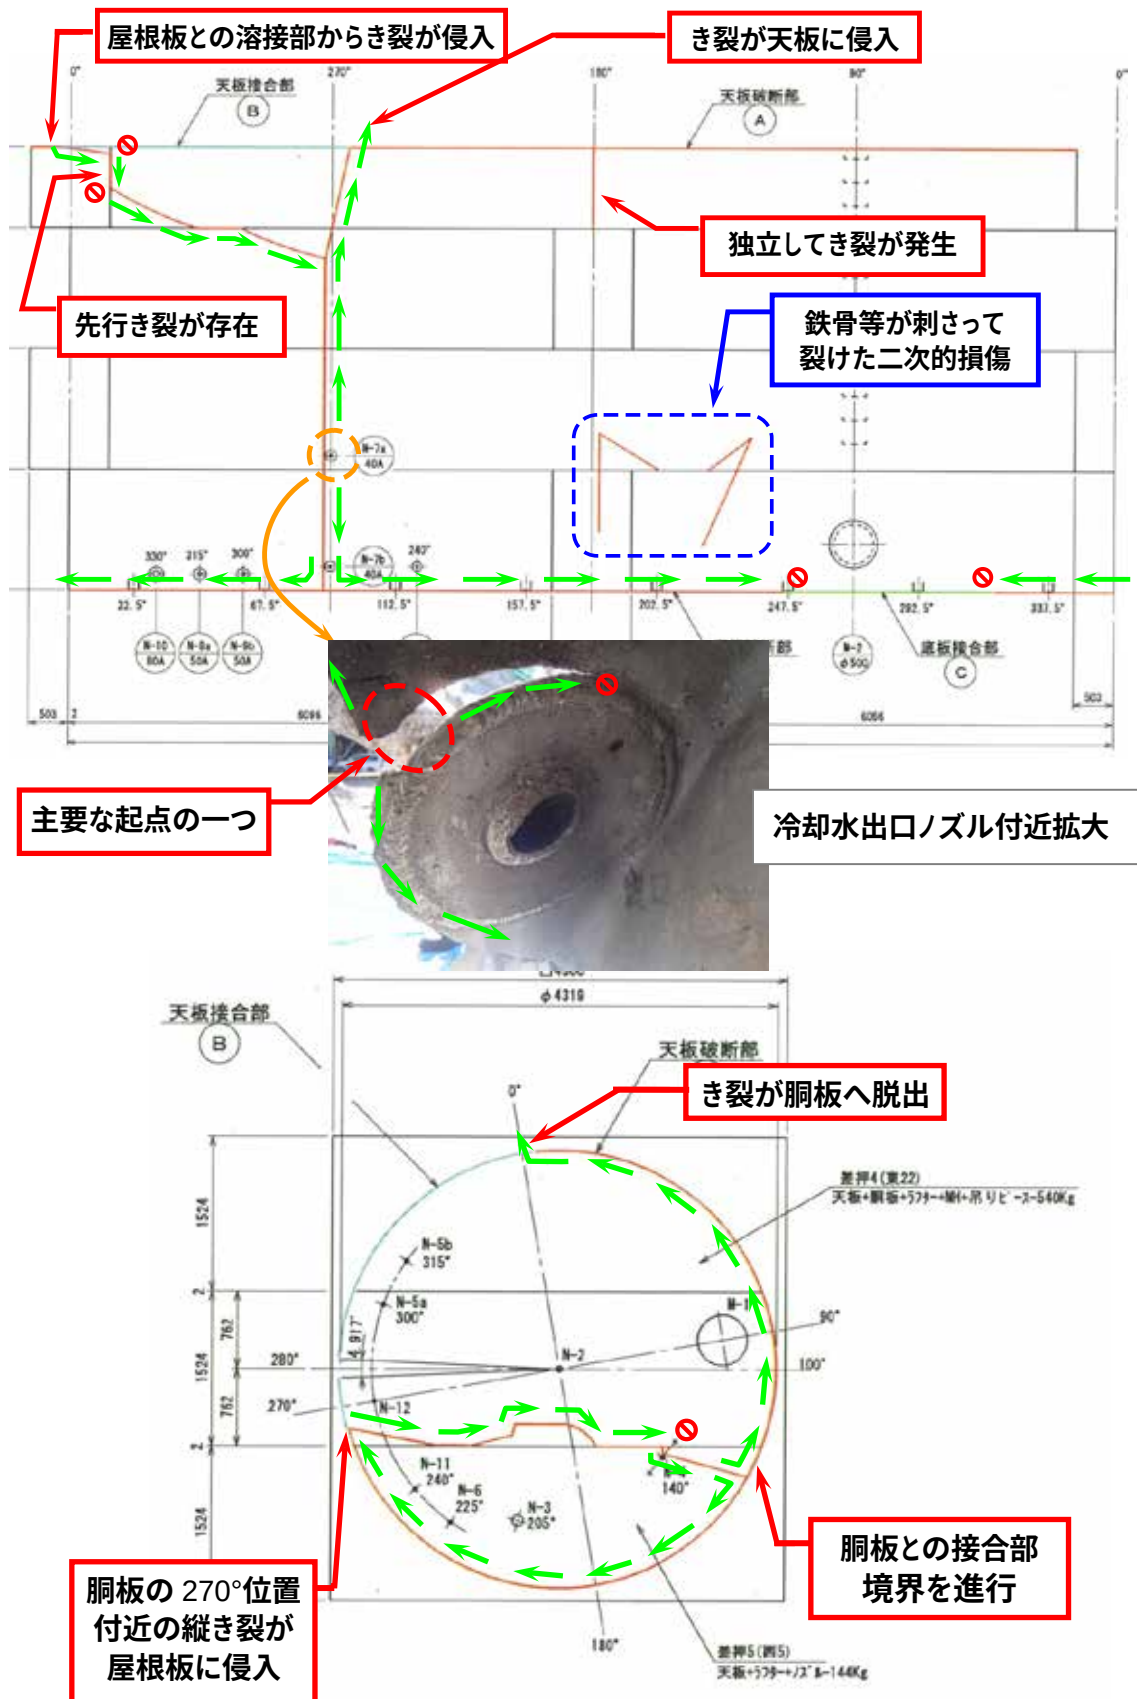
(図 4 - 1 0) V-3138 き裂起点と推定進展経路 (側板および天板展開図)

これら V-3138 部材のき裂破断面を観察した結果、破面のほとんどの部分が、板厚方向に対して斜めに傾いており、すべり面分離による剪断破壊により形成される特徴を有していた。しかし、冷却水コイル出口ノズル周辺部の破面には、引張り変形で破壊する際に形成される延性破面と剪断破壊による破面の二つの破面が形成されており、この部位がき裂の主要な起点の一つと判断した。き裂破断面の観察結果については、資料－3 に記載する。

この部位で発生したき裂は、タンク側板 270° の上下二方向に分裂して進展し、上方に進展したき裂は天板側へ侵入して 135° 位置付近で天板を貫通した。天板および底板は概ね側板の接合部付近で周方向にき裂が進展した。これらき裂の推定進展経路をタンク側板および天板の展開図上に示したものが、図 4－10 である。

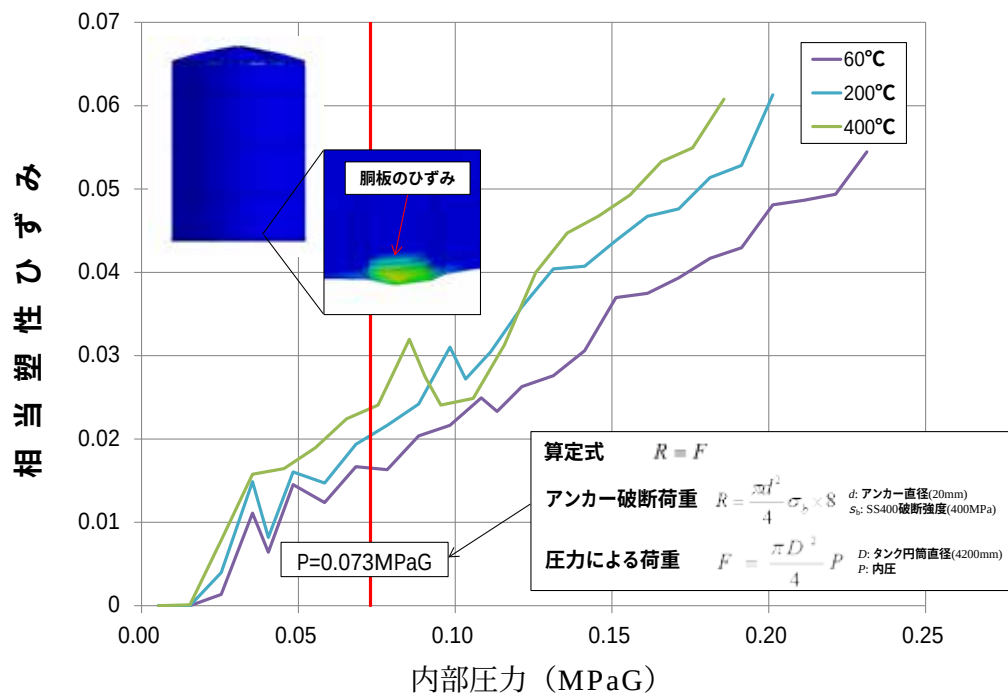
(図4-13) タンク内部圧力上昇に伴う相当塑性ひずみの変化

図 4-13 に、タンクの内部圧力によるタンク表面の相当塑性ひずみを、図 4-14 に、タンクの内部圧力によるアンカー部に作用する鉛直反力を示す。アンカー破断荷重 1005kN となるタンク内部圧力の下限値は 0.073MPaG であり、鉛直反力が破断荷重を超える内部圧力は 0.1MPaG 程度と推定されたが、その時のタンク側のひずみは 2~3%程度であり、タンク側板に破断が生じるレベルではなかった。

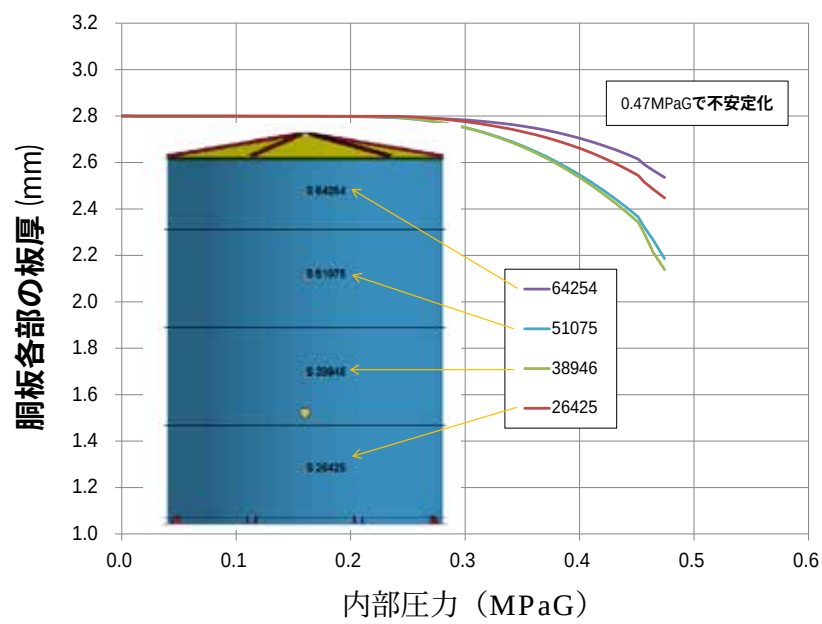
(図4-15) 3次元モデルによる板厚変化の解析結果 (200℃条件)

大破した V-3138 側板の板厚測定結果は 2.8mm であり、製作時の板厚を維持していた。このことから、材料の弾性範囲を超えて始まる板厚減少は生じていなかったと推定した。その板厚減少が顕著となる圧力を 3 次元モデルによる構造解析により推定した結果、0.25~0.30MPaG 程度であった。図 4-15 にタンク内部圧力による板厚減少の結果を示す。

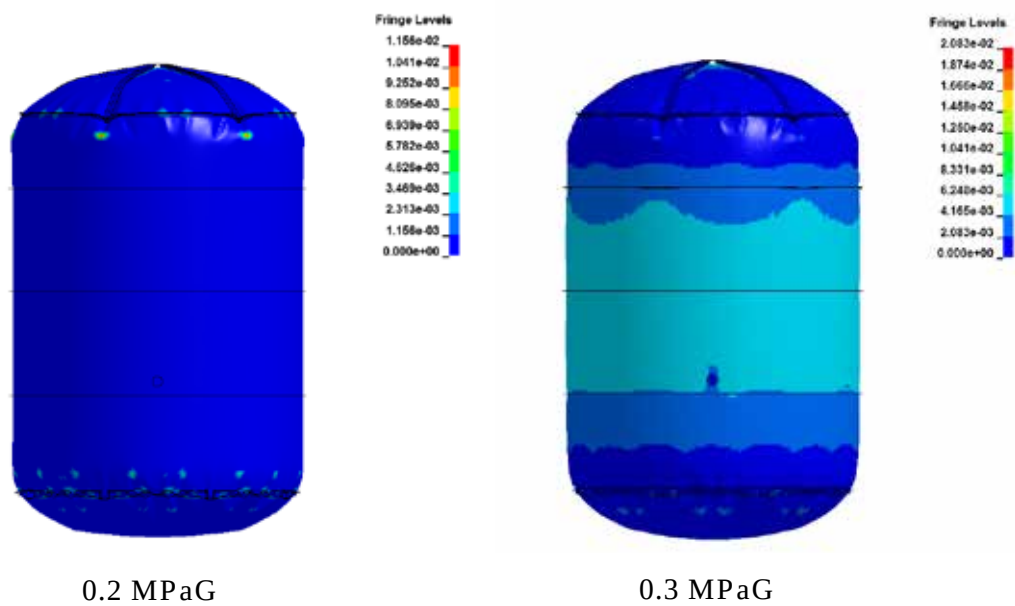
(図4-16) 3次元モデルによるひずみの解析結果 (200℃条件)

この圧力までにき裂が発生したと推定し、タンク本体の構造的に厳しいと考えられる箇所として、冷却水コイルのノズル部、側板と天板および底板との溶接部、側板の端部に着目して構造解析を行った。その結果、冷却水コイル出口ノズル部が周囲に比べて局所的に大きなひずみが生じていることが確認できた。図 4-16 および図 4-17 にひずみの解析結果を示す。

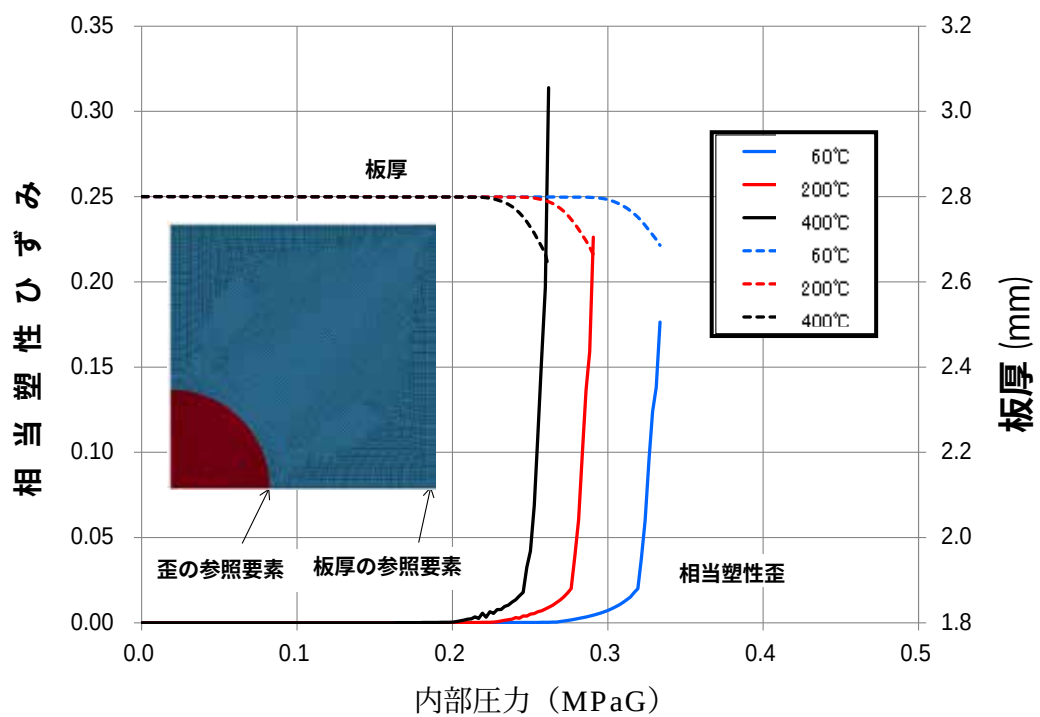
(図 4-18) 冷却水コイル出口ノズル近傍解析結果

この部位の解析精度を上げるため、ノズル部近傍をズームした局部シェルモデルを用い、塑性変形の際限ない増加が生じる圧力を推定した結果、0.24~0.29MPaG 程度であった。図 4-18 にその結果を示す。なお、この部位にき裂が発生する理由としては、直径約 150mm、板厚約 8mm のフランジが側板に取り付けられた構造不連続部であり、境界近傍において過大な応力およびひずみが発生する部位であるためと推定される。

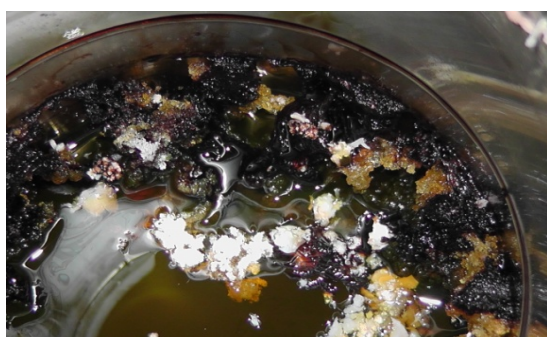
デュアー瓶内部  
 浮遊重合物(黒色・白色) : 31g

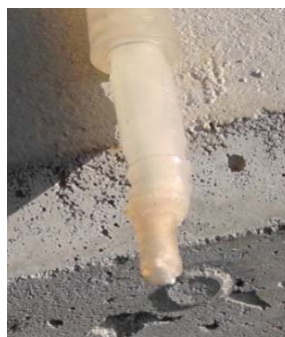
排気ベント  
 凝縮液の重合物

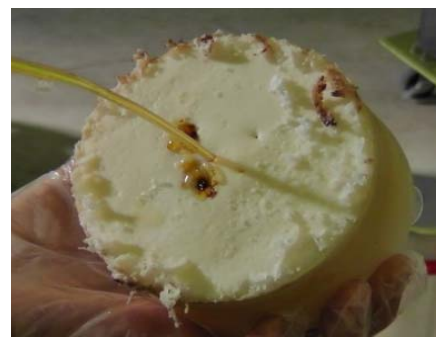
デュアー瓶蓋(シリコン栓)  
 裏側に白色重合物

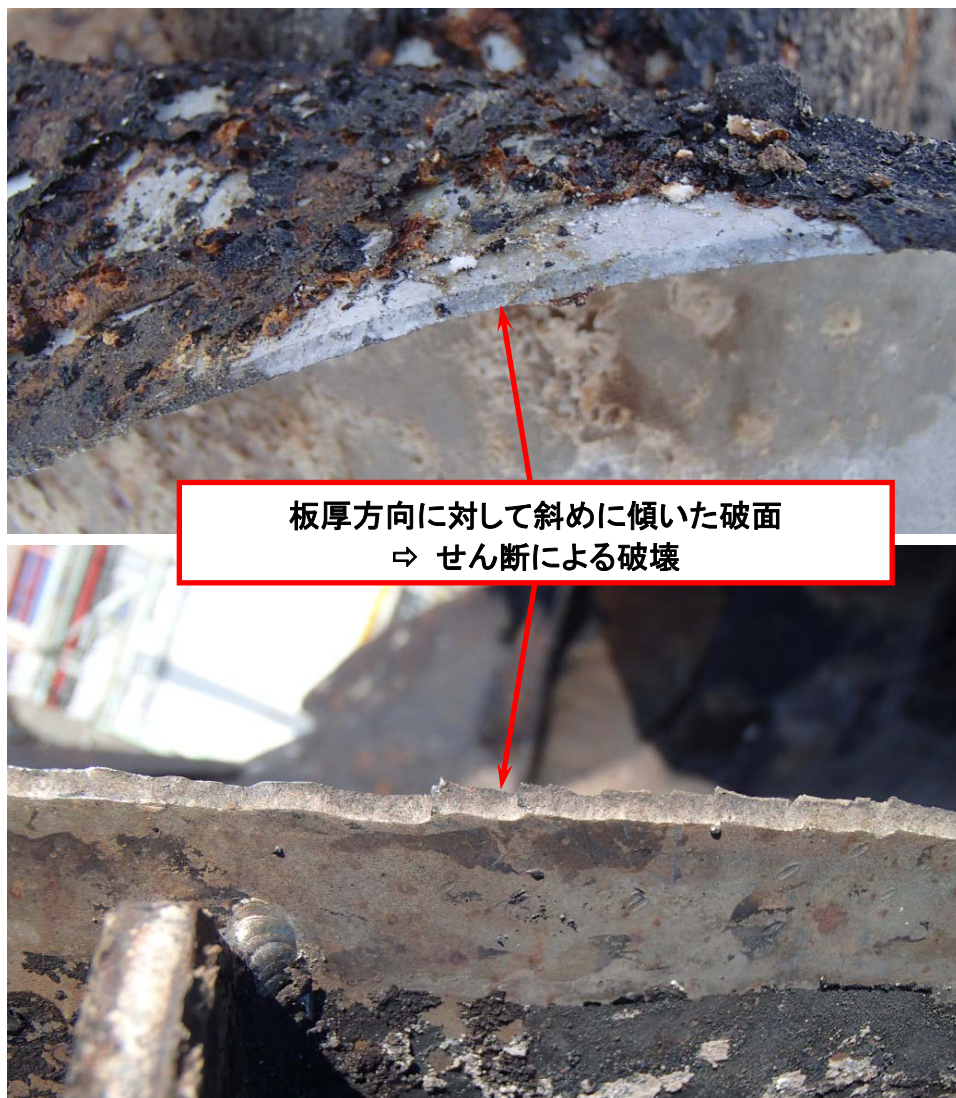
下図に示すように、板厚方向に対して斜めに傾いた、すべり面分離によるせん断破壊によって形成された破面が広範囲に見られた。せん断破壊が広範囲に観察されるという事実は、V-3138の破壊現象が高速に生じたことを否定するものではないと言える。

せん断破壊  
(すべり面分離)

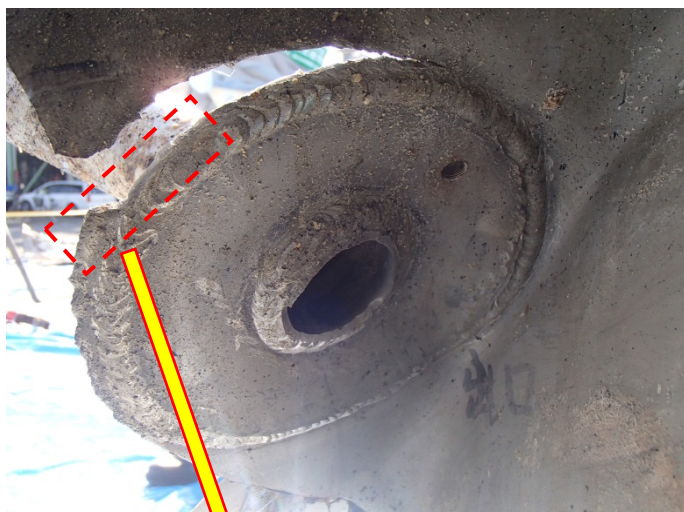
冷却水出口ノズル部  
(外面側より観察)

拡大写真の方に示している、外表面側に見られる暗灰色の部分は、延性を有する金属材料が引っ張り変形で破壊する際の、ポイド連結によって形成される延性破面に類似している。また、明るい灰色の部分に見られる板厚方向の微細な筋状模様は、延性破壊によって形成されたき裂がさらなる負荷によって、板厚方向に進展した際の痕跡と考えられる。

以上の観察結果より、時系列的には冷却水コイル出口ノズル部のフランジ外周外表面側でまず延性破壊によってき裂が発生し、フランジ外周から逸れて、胴板の上下方向に伸びるき裂へと変化したと推定される。

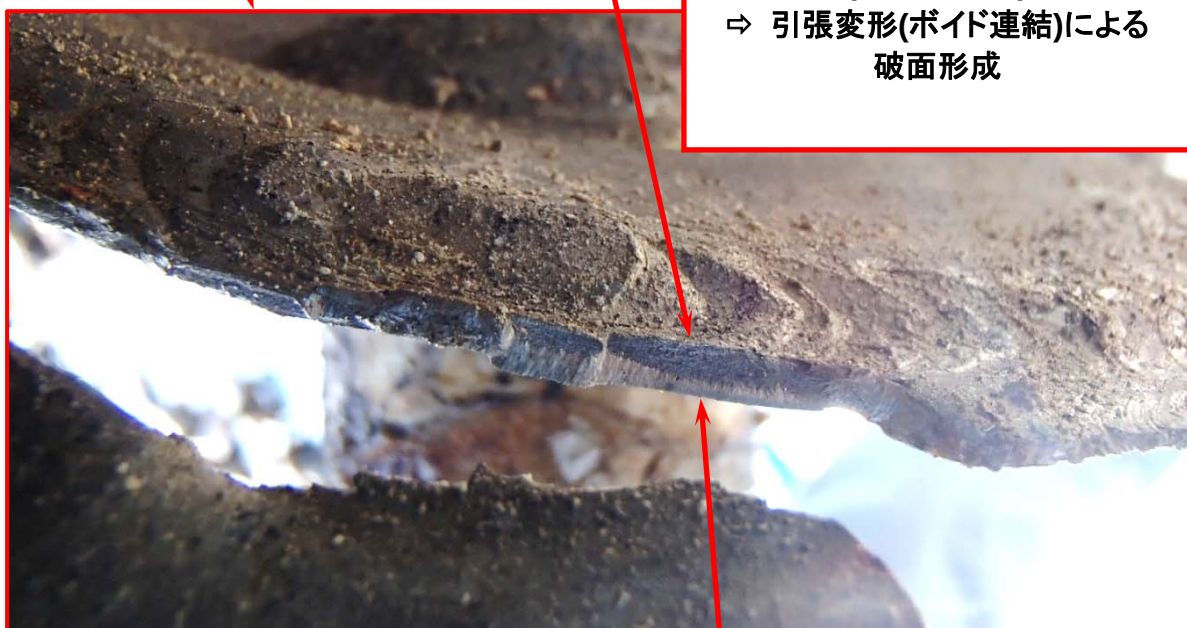
せん断破壊ではない延性破面  
(暗色の部分)  
⇒ 引張変形(ポイド連結)による  
破面形成

板厚方向に筋状模様  
⇒ き裂の進展による破面形成
