株式会社日本触媒 姫路製造所  
アクリル酸製造施設 爆発・火災事故  
調査報告書

2013年3月

株式会社日本触媒 事故調査委員会

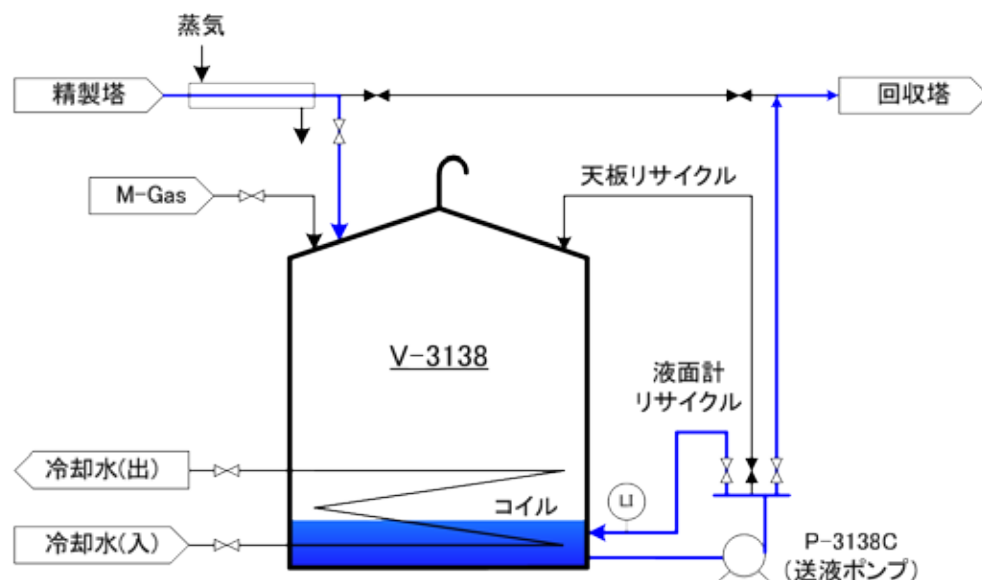
(図4-1) V-3138 液溜め前の状態

T-5108 ボトム液は、析出物による詰り防止のため蒸気ジャケット配管を通じて送液されており、V-3138 流入時点における液の温度は、ジャケットの蒸気温度と配管長さなどから約  $100^{\circ}\text{C}$  と推定される。

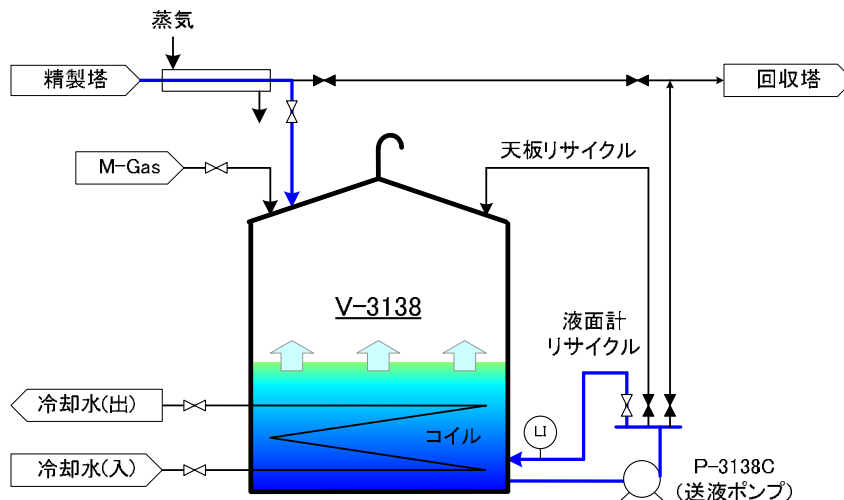
(図4-2) V-3138 液溜め中の状態

V-3138下部の液はコイルにより冷却されるが、コイル上面より上部の液は冷却されにくくなり、貯蔵液縦方向に不均一な温度分布が生じた。その結果、比較的温度が高い領域において、アクリル酸の二量体(DAA)生成反応が進行し、この反応熱がV-3138貯蔵液の温度を徐々に上昇させたと推定される。しかし、V-3138には温度計が設置されておらず、温度上昇を検知できなかった。

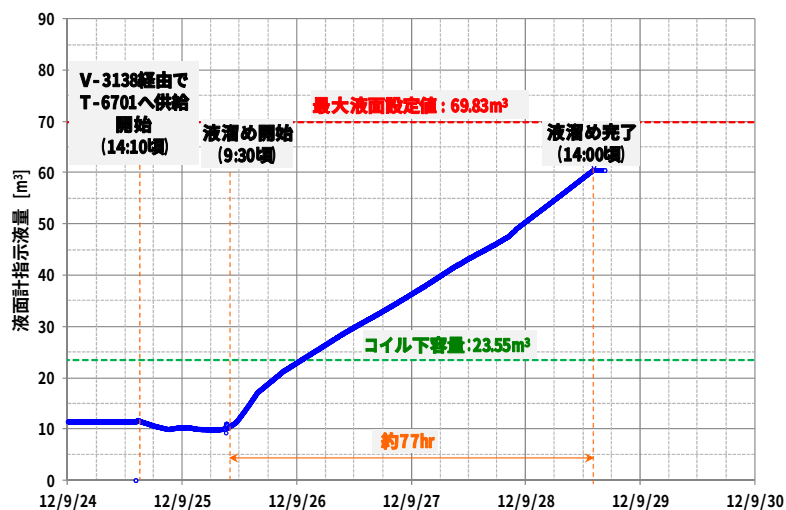
(図4-3) V-3138 液面計指示液量の推移 (液溜め完了まで)

V-3138の液量は、液溜めを開始してから約77時間後の9月28日14時00分頃に、計画していた60m<sup>3</sup>に到達した。その間、V-3138の貯蔵液の天板リサイクルは実施されなかった。この間のV-3138貯蔵液量上昇の推移を図4-3に示す。

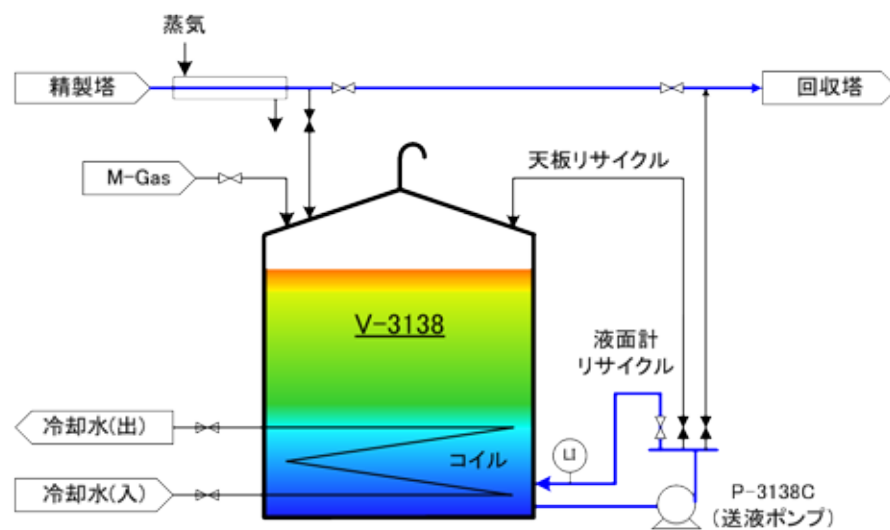
(図4-4) V-3138 液溜め後の状態

V-3138貯蔵液の天板リサイクルはその後実施されなかった。したがって、コイル上面より上部の液は冷却されず、比較的温が高い状態で保持された。V-3138貯蔵液の温度分布を推定する目的で、V-3138の3次元モデルを作成し、反応熱を考慮しない条件でANSYS Fluent Ver.13を使用して流動解析を行った。その結果が図4-5であり、天板リサイクルがない条件では、60m<sup>3</sup>到達直後の貯蔵液表層部では平均約87℃の比較的高温な領域が存在する推定結果となった。

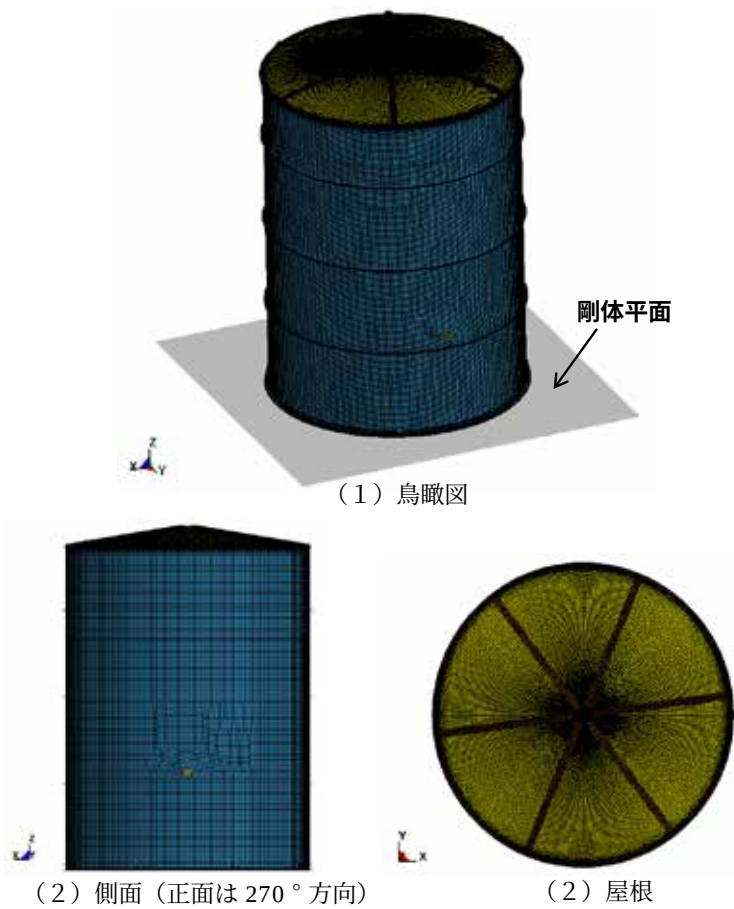
(図 4-1-1) 構造解析に用いた 3 次元モデル

この圧力までにき裂が発生したと推定し、タンク本体の構造的に厳しいと考えられる箇所として、冷却水コイルのノズル部、側板と天板および底板との溶接部、側板の端部に着目して構造解析を行った。その結果、冷却水コイル出口ノズル部が周囲に比べて局所的に大きなひずみが生じていることが確認できた。図 4-16 および図 4-17 にひずみの解析結果を示す。

この部位の解析精度を上げるため、ノズル部近傍をズームした局部シェルモデルを用い、塑性変形の際限ない増加が生じる圧力を推定した結果、0.24~0.29MPaG 程度であった。図 4-18 にその結果を示す。なお、この部位にき裂が発生する理由としては、直径約 150mm、板厚約 8mm のフランジが側板に取り付けられた構造不連続部であり、境界近傍において過大な応力およびひずみが発生する部位であるためと推定される。

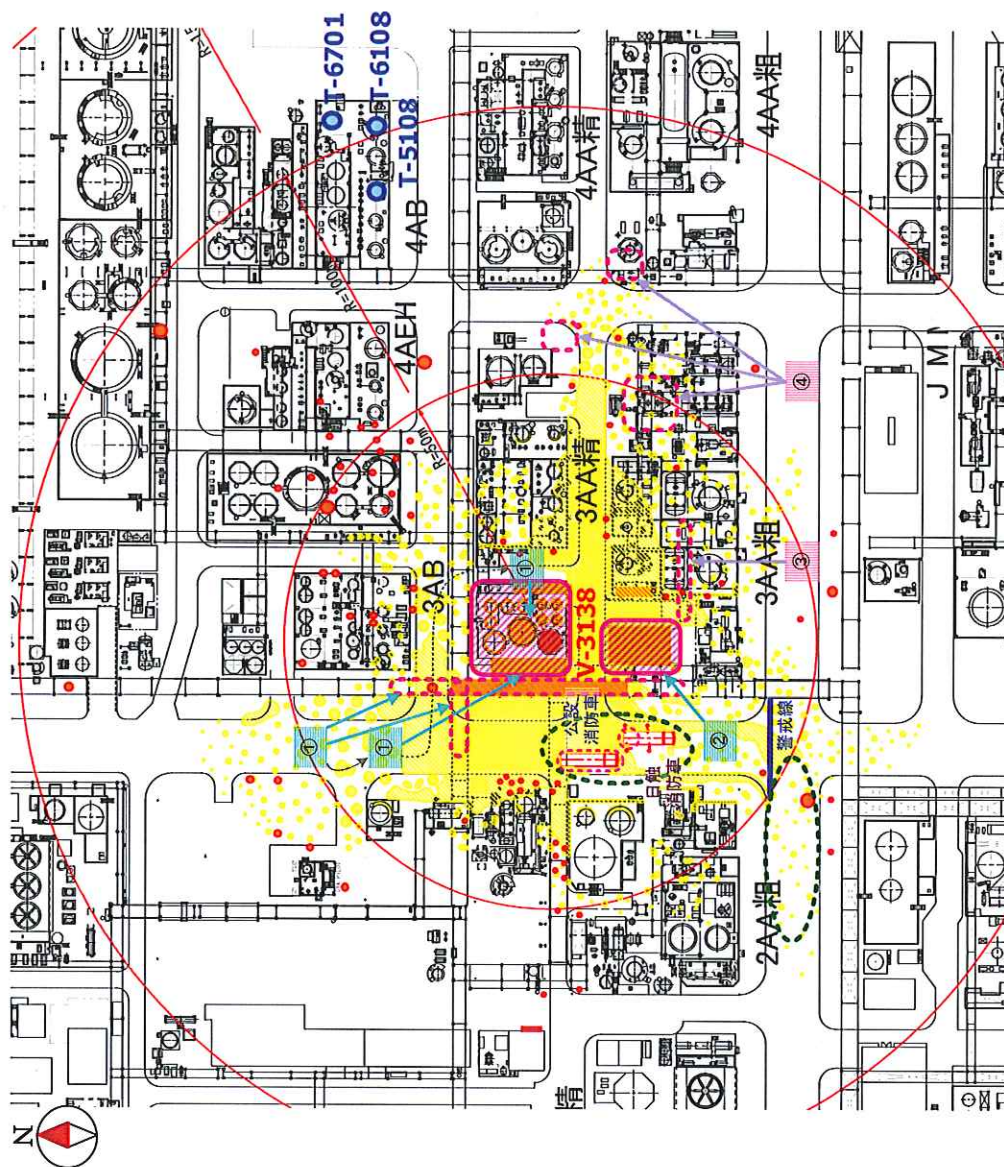
(図 4-19) タンク周辺火災エリア

なお、V-3138 が設置されていた防液堤内にあったタンク、その内容物、発災前後での液量を表４－４に示す。V-3138 以外で、発災前後で保有液量に差が生じている３基のタンク（V-3116、V-3124、V-3148C）は、V-3138 の爆発により損傷を受けた際に、内容物が防液堤内に漏洩し、プール火災により燃焼したと推定される。（アクリル酸：約 67m<sup>3</sup>、トルエン：約 28m<sup>3</sup>）

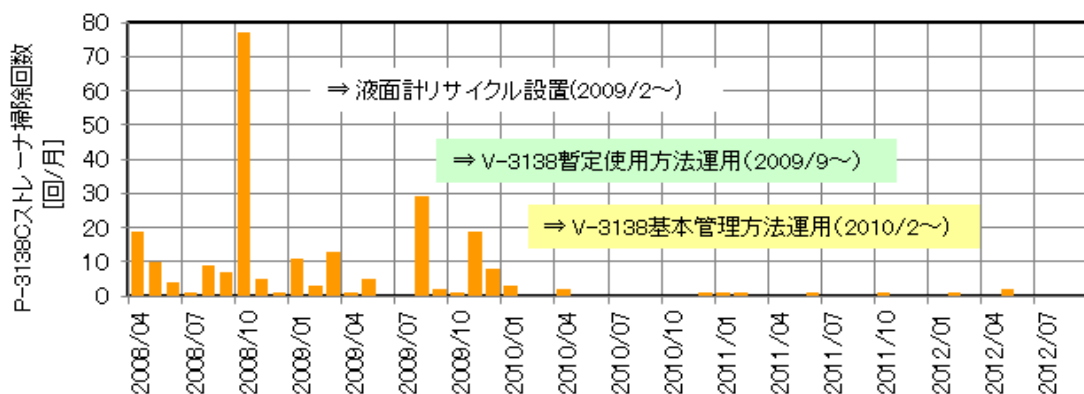
(図5-4) P-3138C ストレーナ掃除回数推移

V-3138 の管理方法変更後、ポンプストレーナ掃除回数等は激減し、運転員の作業負荷は大幅に低減された。また、タンクの内部洗浄も2009年8月を最後に実施されていない。図5-4にポンプストレーナ掃除回数の推移を示す。

もともと V-3138 周辺での掃除・洗浄作業は、タンク内での析出物の堆積に起因している。タンク運用方法変更の効果の検証は、ストレーナ掃除回数の減少等により確認しているが、タンク内の堆積物増減の確認や液面計リサイクル要否の再検討は行われていない。

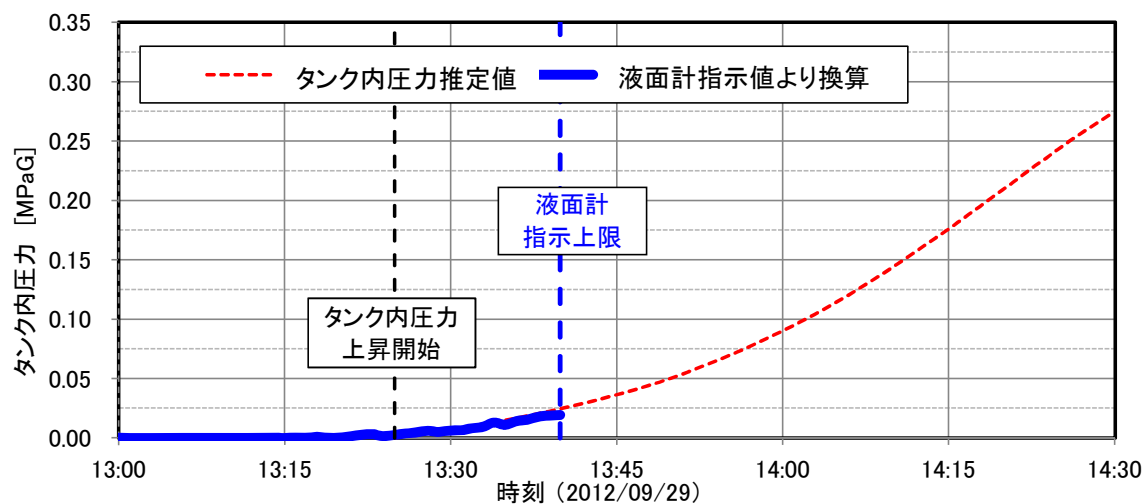
## ① タンク内圧力の推定

タンクのき裂発生時点の内部圧力 推定結果: 約0.274MPaG (構造解析結果: 0.24~0.29MPaG)

※14:35頃までにタンクにき裂発生
